GUTACHTEN

Art: Verkehrswertermittlung nach § 194 BauGB

Anwesen: Wiesentheid, Industriestraße 8

Datum: 17.11.2023

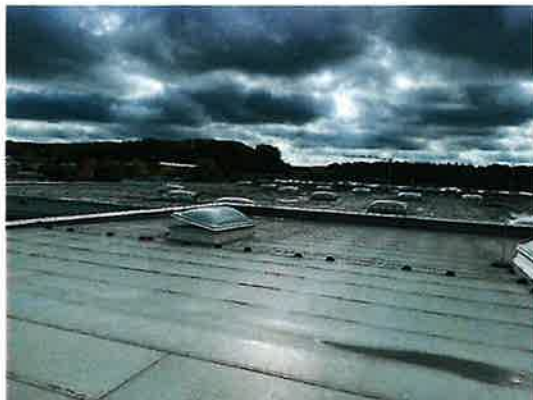
Auf den Dachflächen sind Verfärbungen von jeweils mehreren Quadratmeter-Größen erkennbar. Hier steht offensichtlich Wasser.
